Melhoria da Eficiência do Processo e da Segurança: um Estudo numa Empresa Transformadora

Palavras-chave: *Lean*, Melhoria Contínua, Segurança Ocupacional, Unidades de Tratamento de Ar

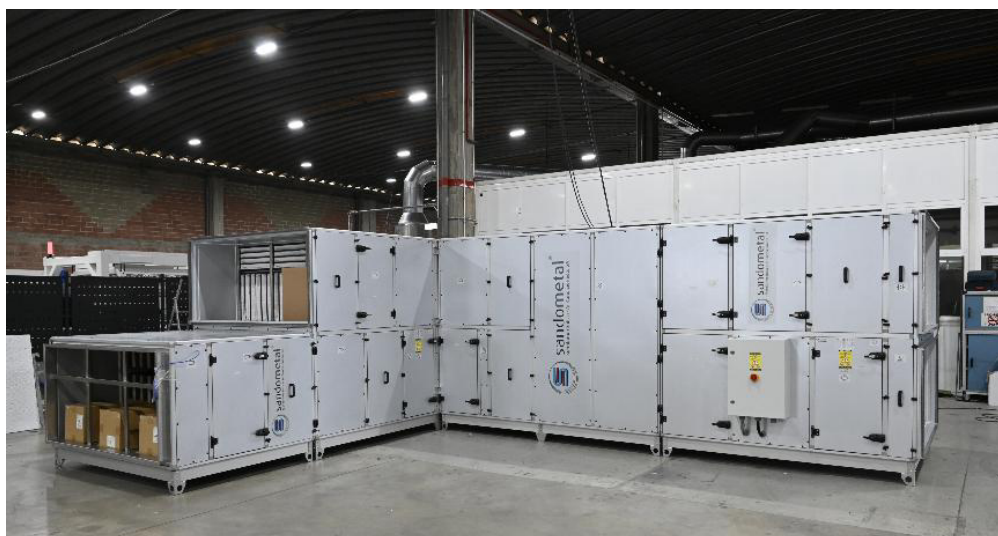
Figura 1 – Unidade de Tratamento de Ar da Sandometal

As UTA desempenham um papel fundamental na regulação das condições atmosféricas em ambientes internos, contribuindo significativamente para a manutenção da qualidade do ar e do conforto térmico. Estes equipamentos são projetados para filtrar o ar, removendo partículas indesejadas e ajustando parâmetros como a temperatura, humidade e fluxo do ar, de forma a garantir um ambiente saudável e adequado às necessidades específicas de cada espaço.

A Figura 1 mostra um exemplo de uma UTA fabricada pela Sandometal.

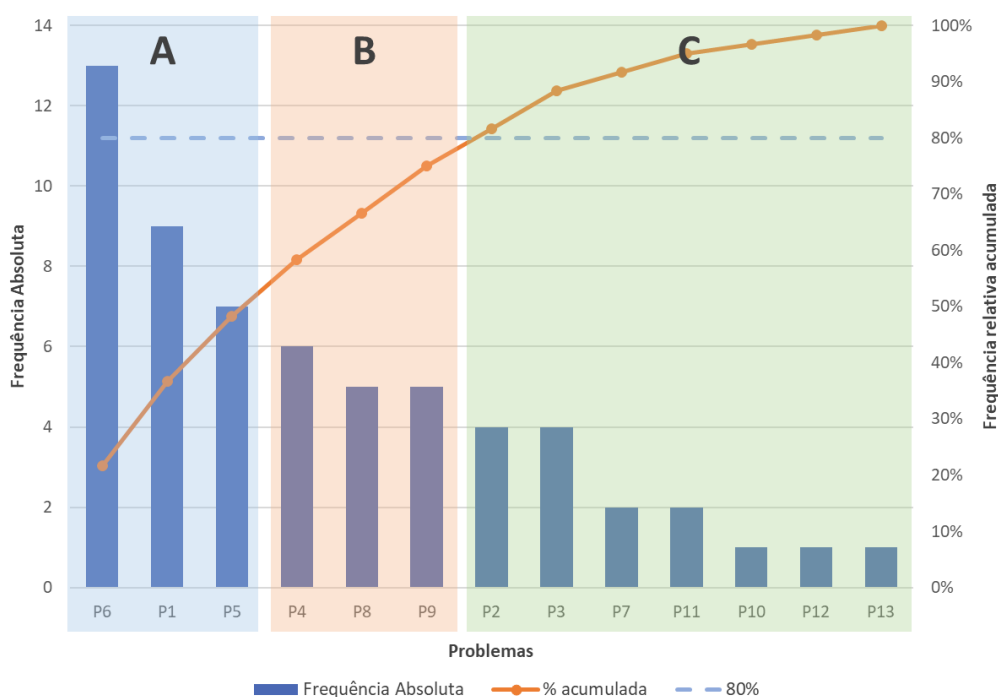
Figura 4 – Diagrama de Pareto dos problemas do questionário

A análise do Diagrama de Pareto, ilustrado na Figura 4, permitiu identificar os problemas que requerem intervenção imediata. Embora a regra 80/20 não se tenha verificado de forma

exata, observou-se que as três principais categorias de problemas/falhas (P6, P1 e P5), que representam 23,08% do total de itens analisados, se destacam pela sua elevada criticidade. Assim, estas categorias foram agrupadas na Classe A, que exige uma ação urgente e prioritária.

Por sua vez, a Classe B inclui as categorias P4, P8 e P9, que, embora menos urgentes do que as da Classe A, continuam a ter um impacto considerável sendo, por isso, necessário tratá-las com alguma premência. Este estudo centrou-se essencialmente nos problemas das Classes A e B, sem, contudo, descurar os restantes problemas identificados durante o *Gemba Walk* e a Auditoria 6S.

Por fim, a Classe C engloba as restantes sete categorias de problemas que, sendo de menor prioridade, não constituem o foco principal deste estudo.

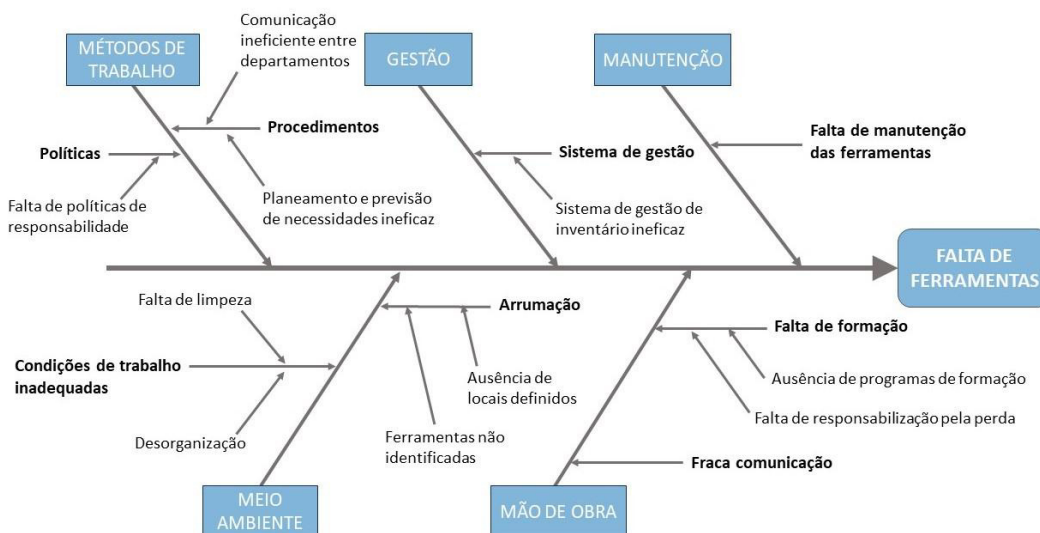
Figura 5 – Diagrama de Ishikawa aplicado ao problema “Falta de Ferramentas”

A título de exemplo, a Figura 5 mostra o diagrama de Ishikawa desenvolvido para estudar o problema “Falta de Ferramentas”. Já a Figura 6 ilustra a aplicação da técnica dos 5 Porquês na identificação das causas-raiz do problema “Condições de Trabalho Inadequadas”. A construção destas ferramentas contou com a participação ativa dos operadores das UTA e do chefe de secção, através de uma sessão de *brainstorming*, o que possibilitou uma análise mais aprofundada das causas dos problemas identificados.
